29商ガ安第2号
平成29年1月31日

住宅塗装工事等におけるガス機器の給気・排気部の閉塞による一酸化炭素中毒事故の防止について（協力依頼）

住宅の塗装・内装工事等の際の実機器の給気・排気筒の閉そくによる事故一覧
('07年～'16年11月まで)

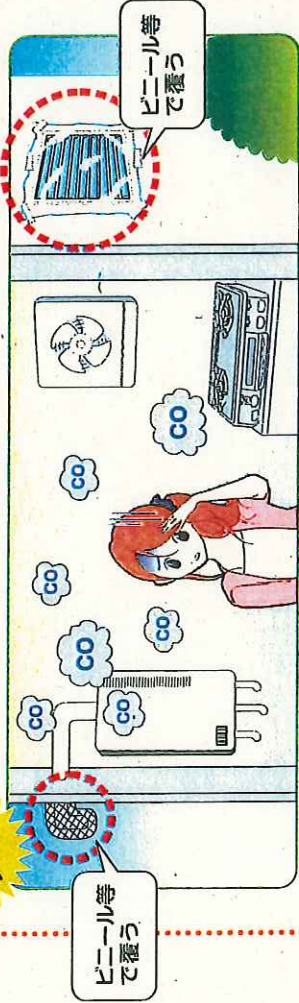
危険ケース1

不完全燃焼による一酸化炭素中毒の原因になります。

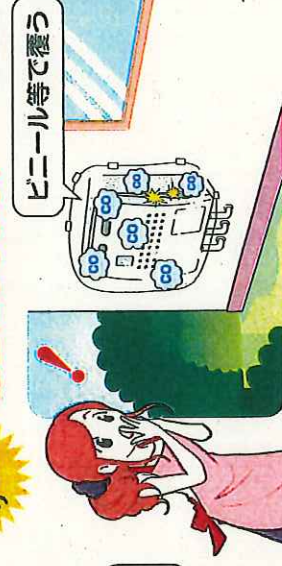
危険ケース2

ガス機器の故障の原因になります。
