東日本大震災 被災状況調査報告

東日本大震災マンション被災状況調査実施結果について

平成23年4月6日～8日に実施した、東日本大震災東北地方マンション被災状況調査実施結果について報告します。

東日本大震災 被災状況調査写真

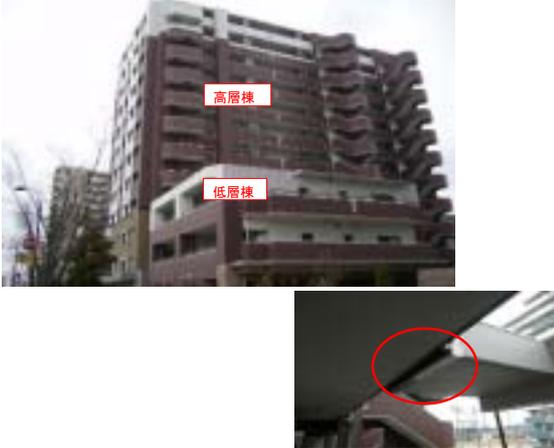
<p>【建物傾斜】</p> <p>低層棟と高層棟のエキスパンション部 段差発生 建物沈下、傾斜の可能性あり</p>

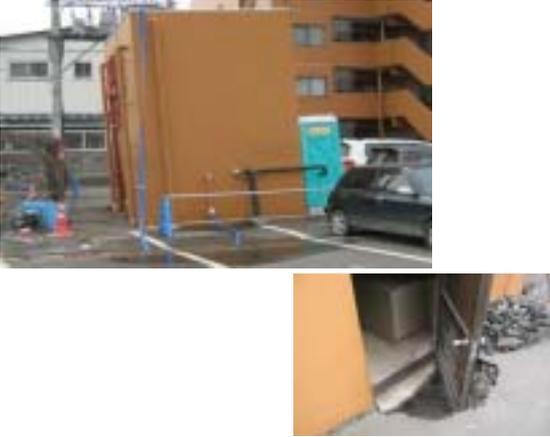
<p>【建物傾斜】</p> <p>受水槽棟（下部ポンプ室）傾斜</p> <p>入り口ドア地盤沈下により開閉不良</p>

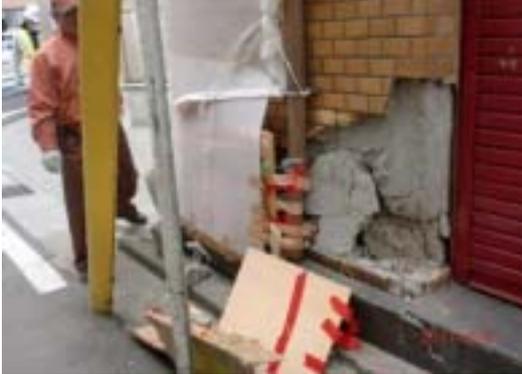
<p>【主要構造部損傷】</p> <p>柱コアコンクリート剥落 高架水槽配管接続部破損</p>

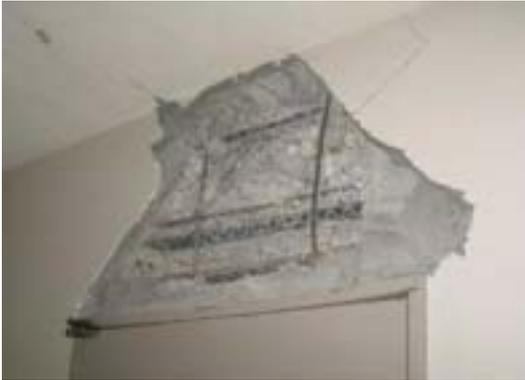
<p>【主要構造部損傷】</p> <p>玄関ドア上部梁コンクリート剥落・鉄筋露出</p>

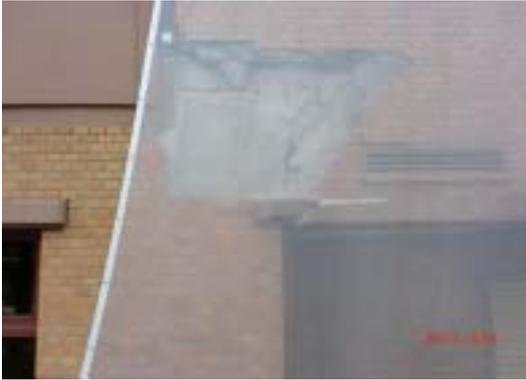
A photograph showing a concrete beam with significant damage. The concrete has chipped away, revealing the internal steel reinforcement bars (rebar). The background shows a brick wall and a window.	<p>【主要構造部損傷】 梁コンクリート剥落・鉄筋露出</p>

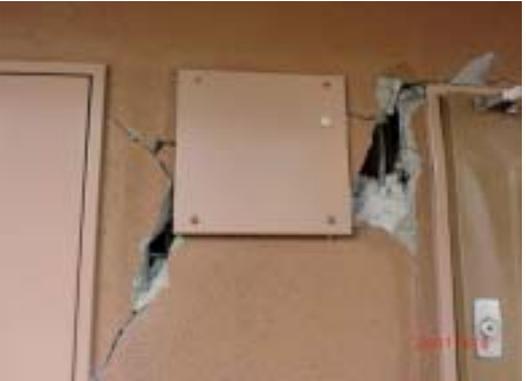
A photograph of a hallway with a damaged wall. A large section of the wall has been crushed and broken, exposing the interior. A door is visible on the right side of the frame.	<p>【主要構造部以外の躯体損傷】 廊下側壁コンクリート剥落・鉄筋露出 玄関ドア変形</p>

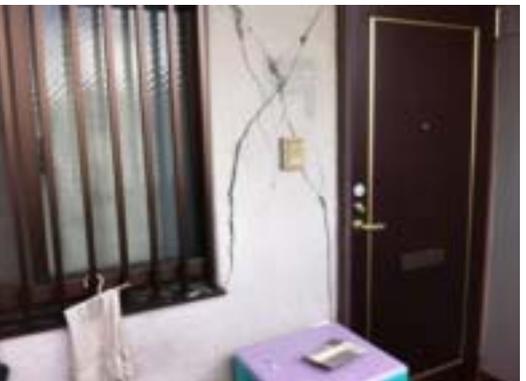
A photograph of a hallway. The wall is cracked and damaged. A window with vertical bars is on the left. A door is on the right. A purple table is in the foreground.	<p>【主要構造部以外の躯体損傷】 廊下側壁コンクリート剥落 高架水槽配管接続部破損</p>

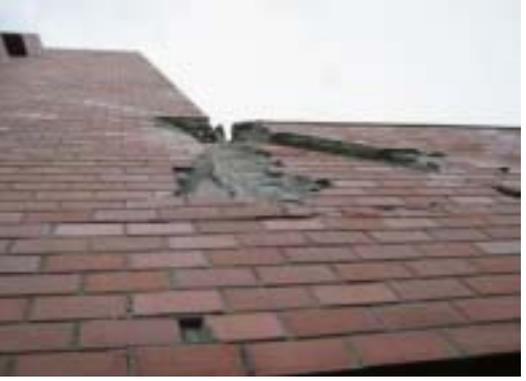
A photograph of a roof with red tiles. A large section of the roof is damaged, with tiles missing and debris scattered. The sky is visible in the background.	<p>【主要構造部以外の躯体損傷】 外壁コンクリート、タイル剥落</p>

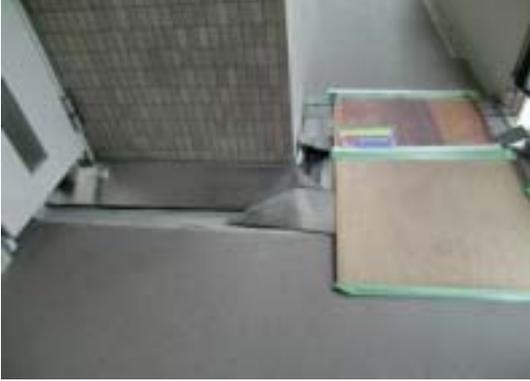
<p>【その他の損傷等】 エキスパンションジョイント カバー破損、変形</p>

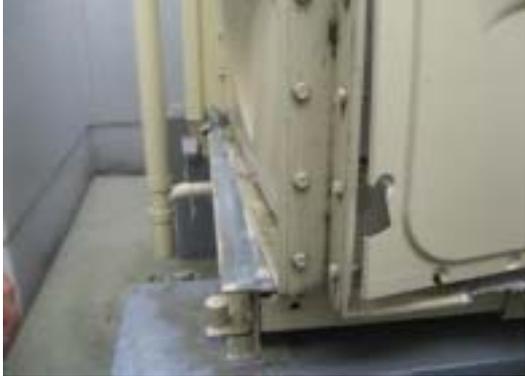
<p>【その他の損傷等】 高架水槽横ずれによる破損 (加圧給水方式に変更済)</p>

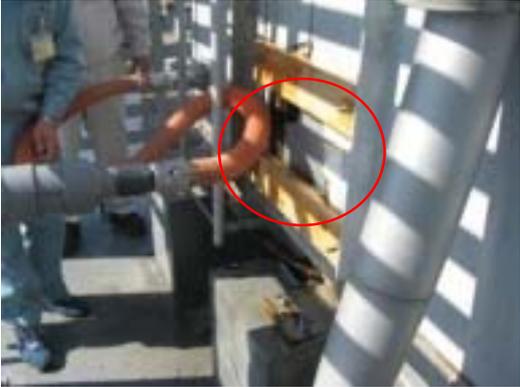
<p>【その他の損傷等】 高架水槽配管接続部破損</p>

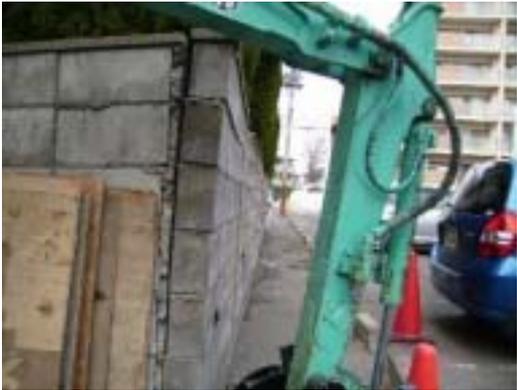
<p>【その他の損傷等】 ブロック塀傾斜 (撤去作業準備中)</p>

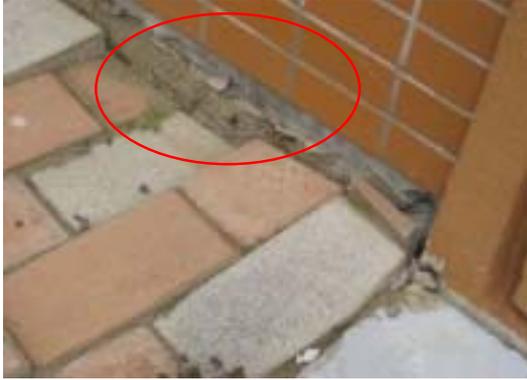
<p>【その他の損傷等】 屋外地盤沈下</p>

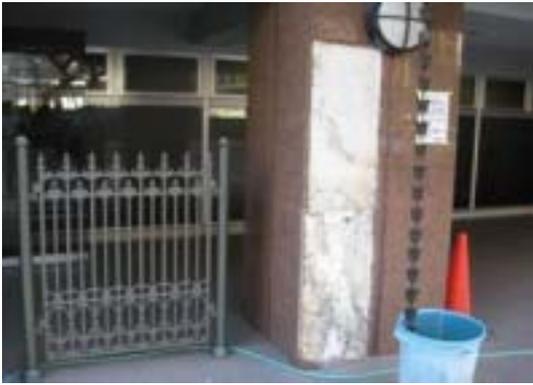
<p>【その他の損傷等】 柱石張り剥落</p>

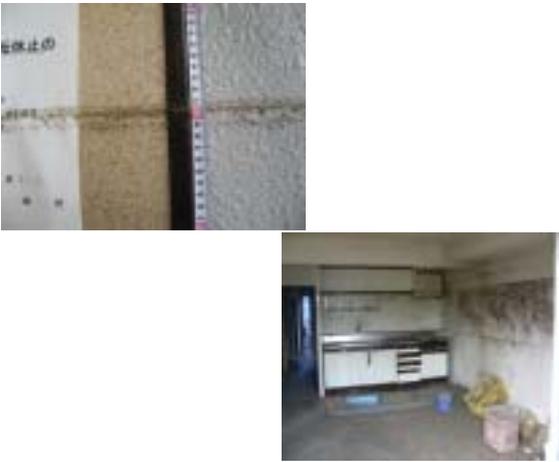
<p>【その他の損傷等】 (多賀城市) 屋外浸水跡(約1,600H) 高架水槽配管接続部破損</p> <p>屋内浸水跡</p>

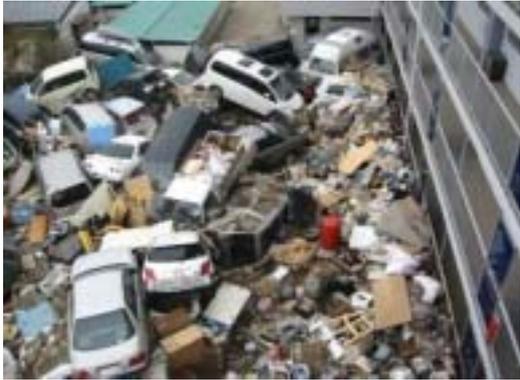
<p>【その他の損傷等】 敷地内漂流物</p>
